# محاضرة

حضرة حسين بك سرى

« ترمیات قنظرة وهویس سریاقوس » سنة ۱۹۲۱ — ۱۹۲۲

رميمات قنطرة وهويس سرياقوس سنة ١٩٢١ و ١٩٢٢

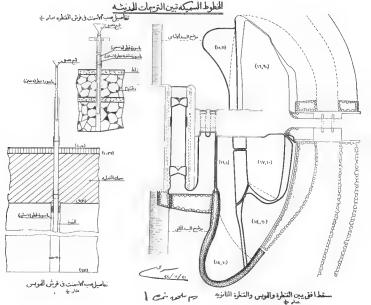
ترون حضراتكم في الرسم عرة ١ مواضع ، واسير الصب وهي تبعد عن بعضها عرضا بمقدار ٥٠٠٠ متر وطولها بمقدار ٢٠٠٠ اعني اننا قدرنا ان الاسمنت يمكنه ان بملاء جميع الحلايا الداخلة في دائرة قطرها ١٠٠٠ متر تقريبا وقد وجدنااثناء العمل ان هذا التقدير المبدئي كان محسن تغييره قلبلا بمعنى انه كان مجب وضع الحفر الطرفية على مسافات متقاربة اكثر من ذلك والحفر التي في الوسط على مسافات ابعد قلبلا.

عل ثلاثة حفر جديدة بين أو ب ( رسم نمرة ١ ) على خط.
 السير المزعوم

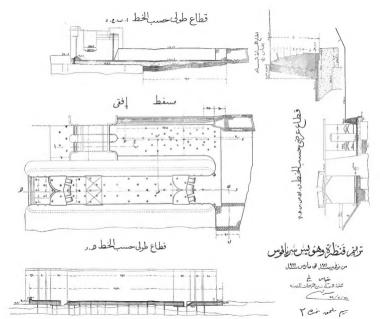
الاولى . هى المبينة على الرسم نمرة ٢ وتشكون فى عمل حفر ووضع مواسير قطر عشرة باكواع افقية وتثبينها بالزكايب وبالاسمنت الصافى تاركين المياه تخرج من الكوع الافقى الى ن يشك الاسمنت ثم سددنا الكوع واضفنا الطول المكافى من المواسير الراسية لاعدام الضغط الماثي استعدادا لصب الاسمنت فى الوقت المناسب
